Ylikunnallinen pyörätie Kokkola – Kruunupyy - Pedersöre Ympäristöselvitys mahdollisista pilaantuneista alueista ja happamista sulfaattimaista

YMPÄRISTÖSELVITYS

23.9.2022

P46312P001

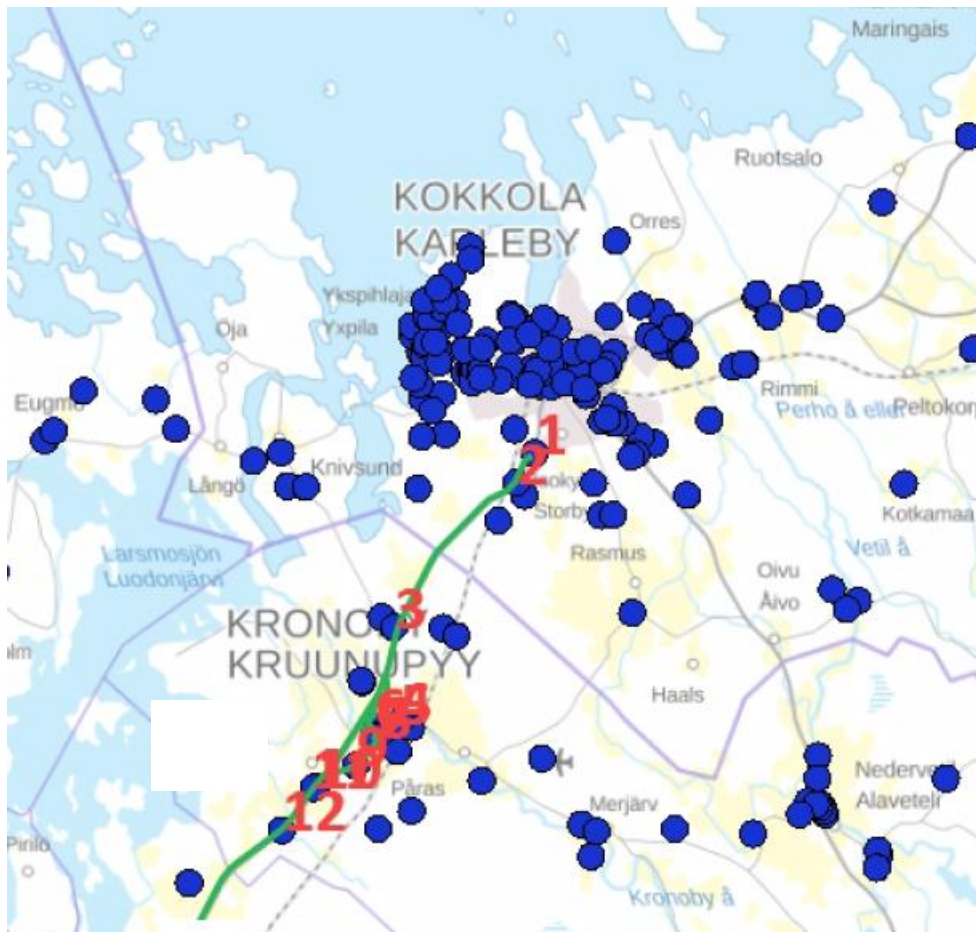
Kuva 1. Ylikunnallisen pyörätien likimääräinen sijainti (vihreä viiva) ja tunnistetut MATTI-kohteet pyörätien läheisyydessä (1–12).

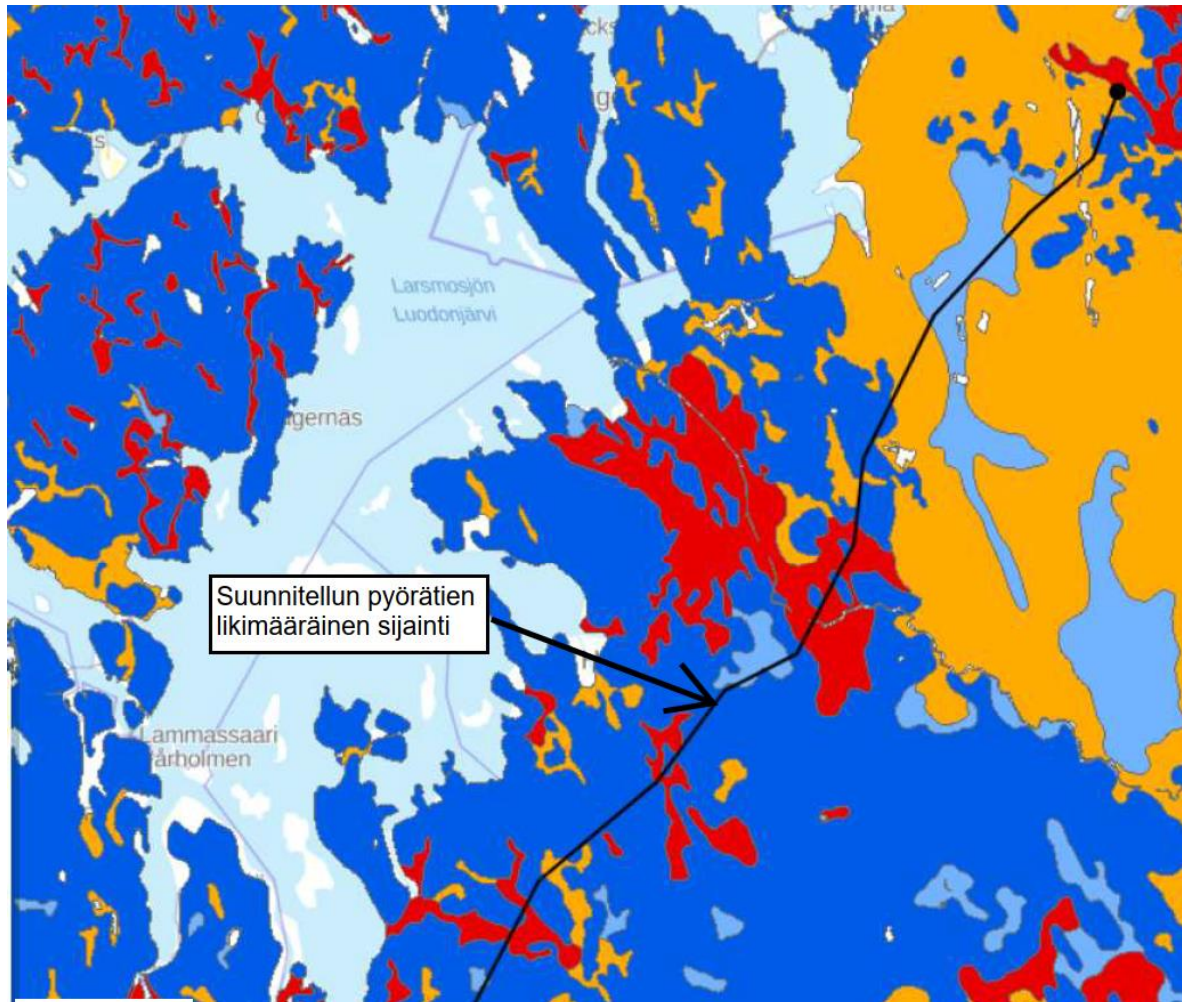
Kuva 2. Ylikunnallisen pyörätien likimääräinen sijainti ja mahdolliset happamat sulfaattimaat.

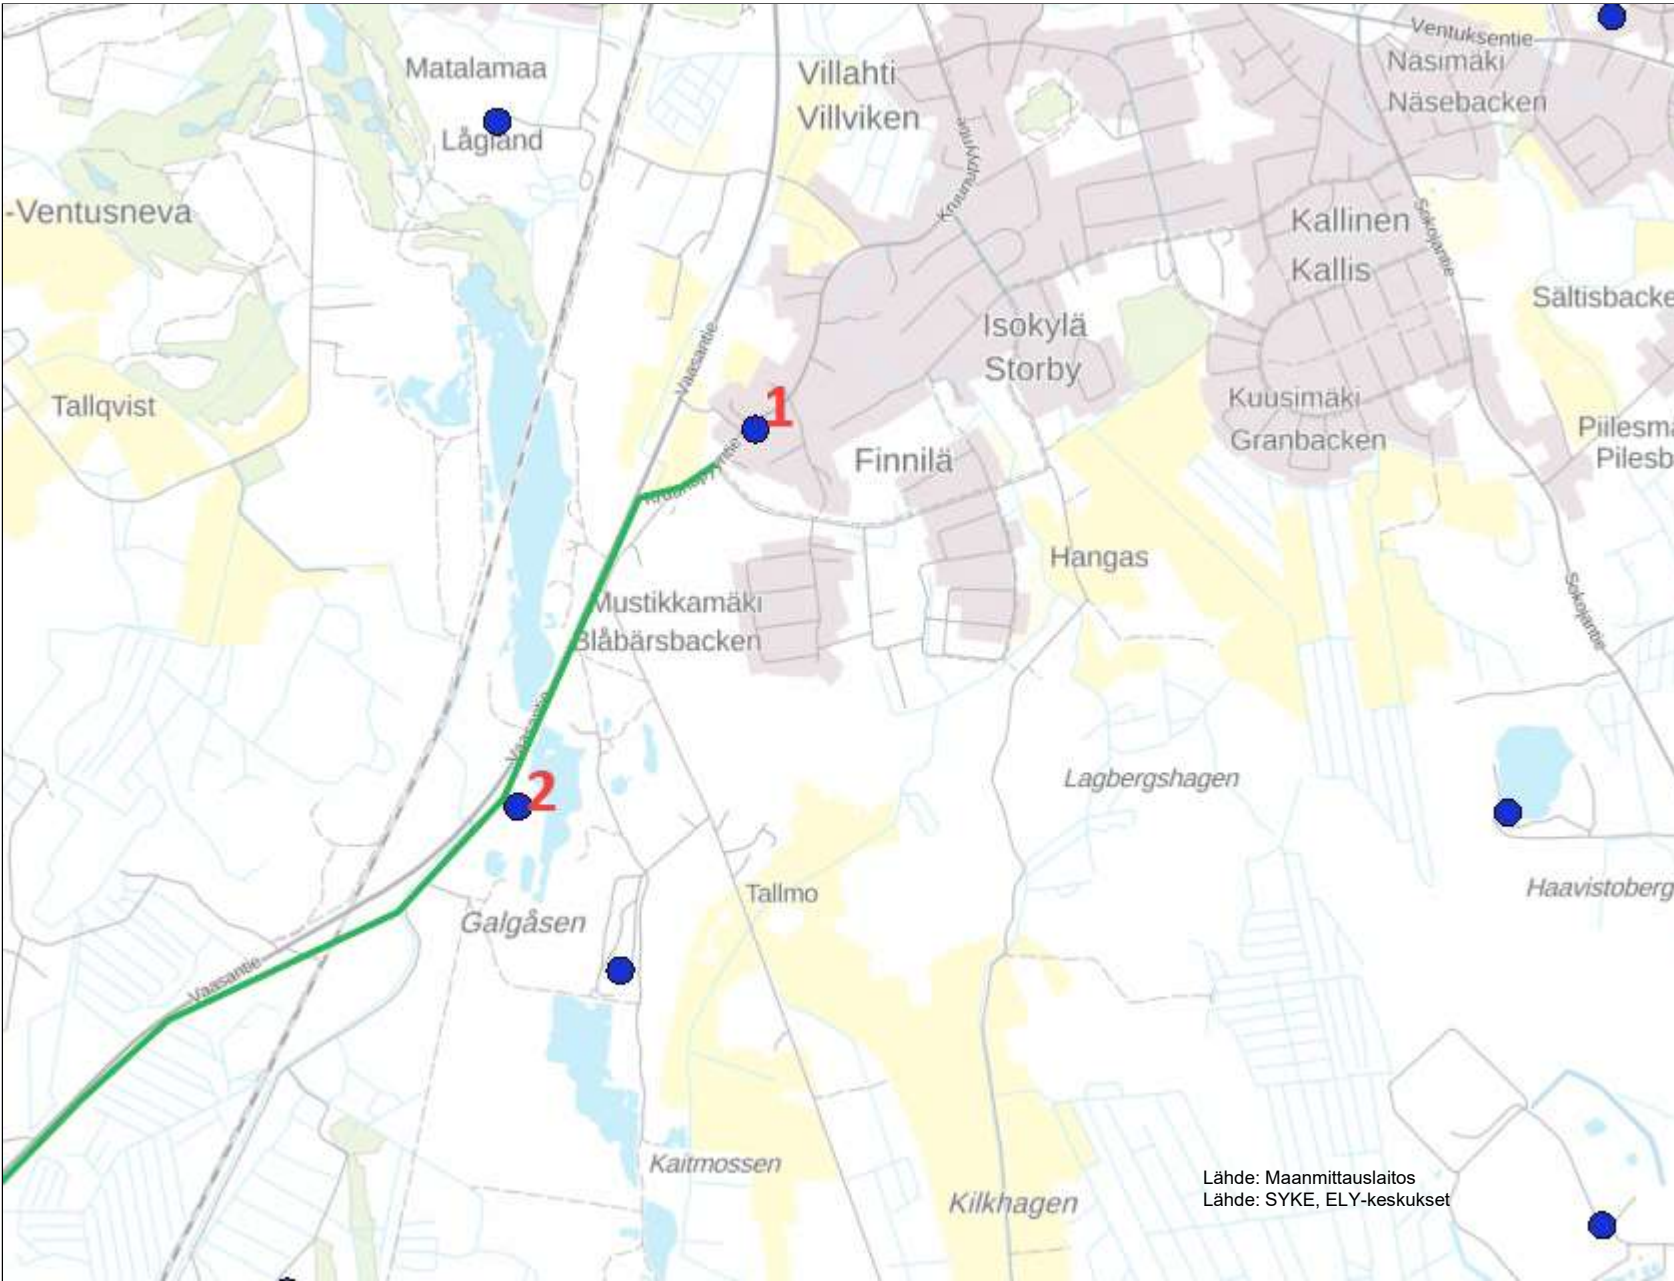
MATTI-Kohteet Kokkola (noin 200 m etäisyydellä suunnitellusta pyörätiestä)

- Kohde 1: Kohteessa (RN:o 72-412-53-3) on toiminut konepaja (lopetettu). Öljyvahinkoalue. Alueella tehty maaperän tutkimus- ja kunnostustoimenpiteitä vuonna 2005. Kohteen lajiluokka on *Arviointitarve*. Naapurikiinteistön 272-412-0053-0002 tiealueella on toimenpidetarvehuomiomerkinä: *Maarakentamisessa tai maankäytön muutoksissa, ota yhteyttä valvontaviranomaiseen*.

- Kohde 2: Kohteessa (RN:o 272-412-9-112) sijaitsee toimiva kohde (betonitehdas), jossa valmistetaan betoni- ja sementtituotteita. Kohteen lajiluokka on *Toimiva kohde*. Kohteessa on toimenpidetarvehuomiomerkinä: *Maarakentamisessa tai maankäytön muutoksissa, ota yhteyttä valvontaviranomaiseen*.

- Kiinteistöltä on matkaa suunniteltuun pyörätiehen noin 100 m, joten kohteella ei arvioida olevan vaikutuksia pyörätien maanrakennustoille. Mikäli kuitenkin pyörätie ulottuu tämän kohteen läheisyyteen, suositellaan maaperän öljypitoisuudet selvitettävän rakentamisen yhteydessä. Mahdolliset haitta-ainepitoiset maat tulee toimittaa luvanvaraiseen vastaanottoaikaan.

- Suunniteltu pyörätie kulkee läheltä kohdetta, joten kohteessa suositellaan maaperän haitta-ainepitoisuuksien selvittämistä rakentamisen yhteydessä, koska kohteessa on toimenpidetarvehuomiomerkinä: *Maarakentamisessa tai maankäytön muutoksissa, ota yhteyttä valvontaviranomaiseen*. Merkinä koskee myös lähellä olevia kiinteistöjä 272-412-8-67, 272-412-1-181, 272-412-9-111 ja 272-412-9-25.

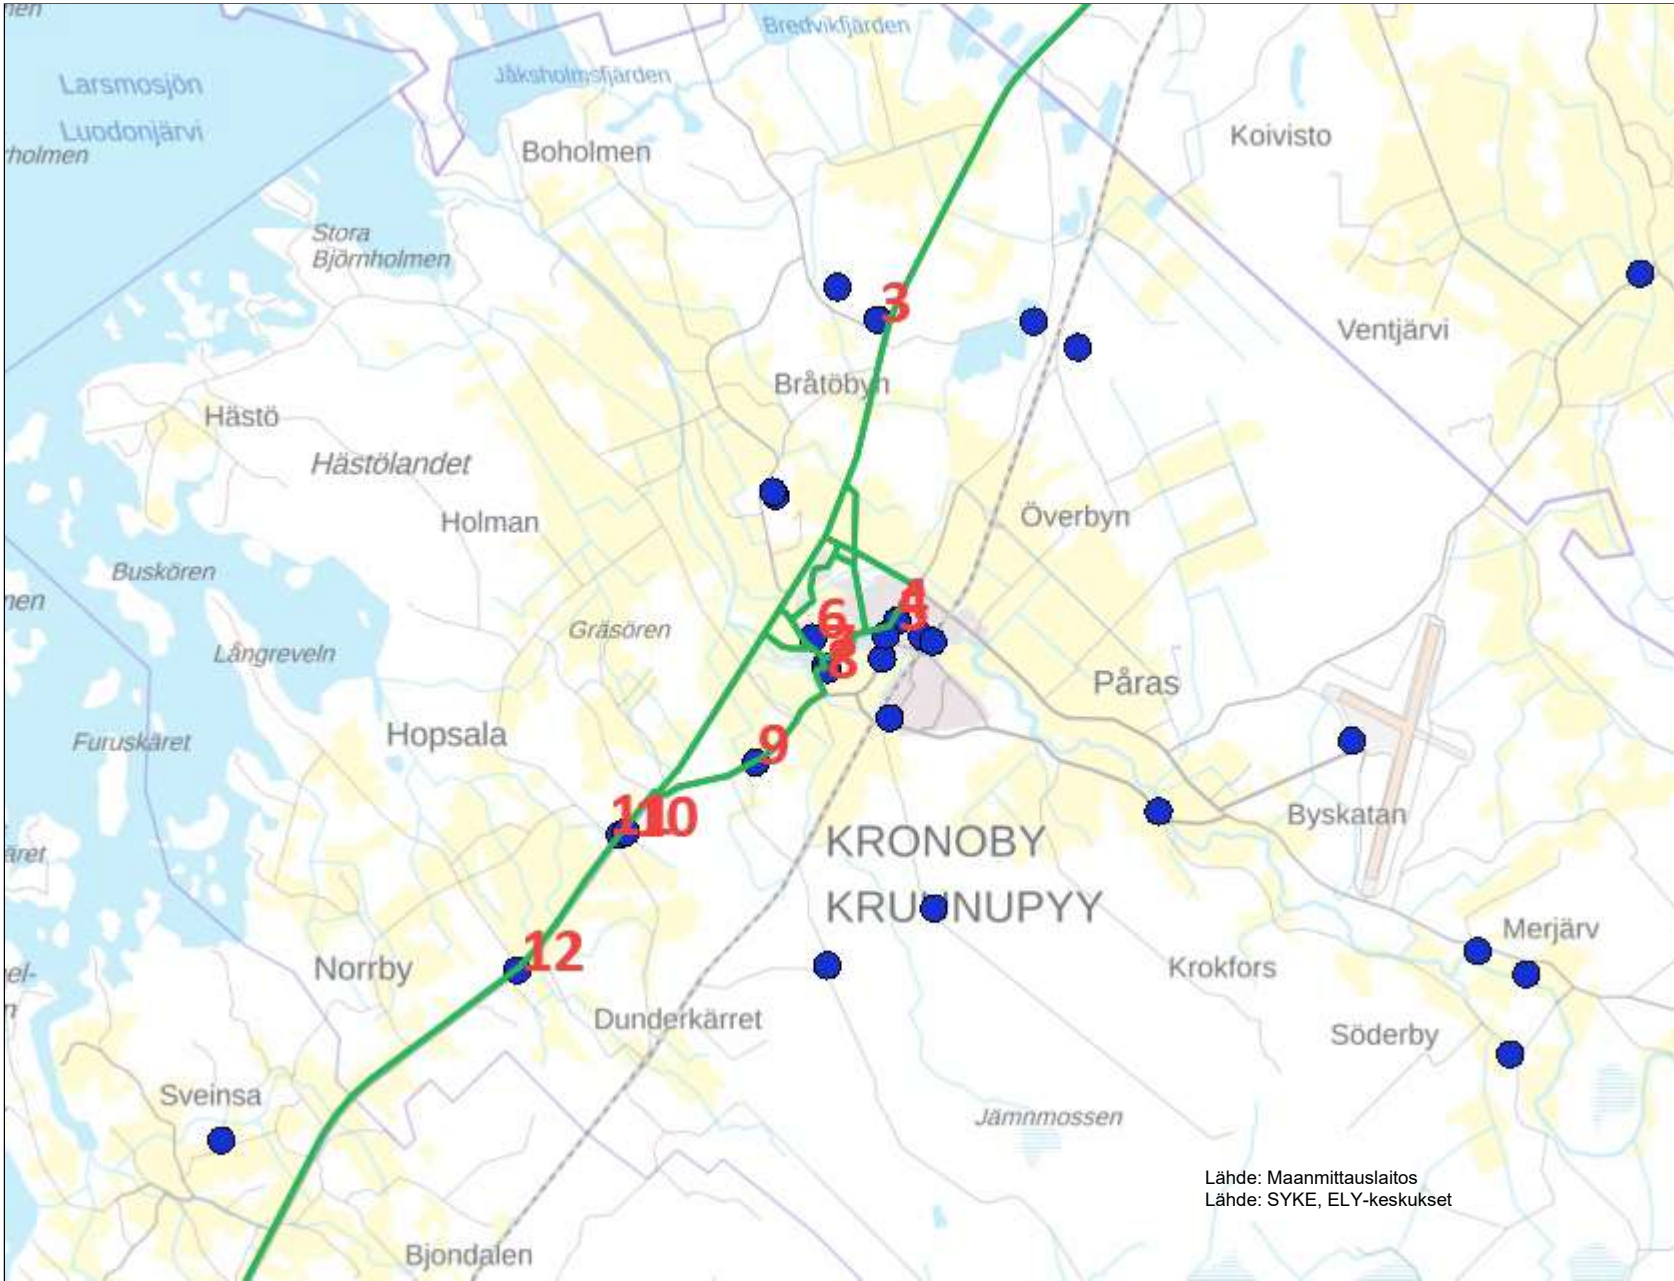
MATTI-Kohteet Kruunupyö (noin 200 m etäisyydellä suunnitellusta pyörätiestä)

- Kohde 3: Kohteessa (RN:o 288-405-33-9) on toiminut polttonesteiden jakeluasema (lopetettu). Kohteen lajiluokka on *Ei puhdistustarvetta nykyisellä maankäytöllä*. Kohteessa on toimenpidetarvehuomiomerkinä: *Maarakentamisessa tai maankäytön muutoksissa, ota yhteyttä valvontaviranomaiseen*.

- Kohteessa tehdyissä tutkimuksissa on todettu VNa214/2007 kynnyksarvon ylittäviä öljyhiilivetyjen haitta-ainepitoisuuksia (C₁₀-C₂₁ 570 mg/kg). Mikäli pyörätien kaivutöitä tehdään tämän kohteen läheisyydessä, suositellaan jakeluaseman kohdalla maaperän öljypitoisuudet selvitettävän rakentamisen yhteydessä. Pyörätie on kuitenkin suunniteltu Kokkolantien toiselle puolelle kiinteistöstä. Haitta-aineiden ei arvioida kulkeutuneen Kokkolantien toiselle puolelle, huomioiden todettujen aineiden kulkeutuvuus ja todetut suhteellisen pienet haitta-ainepitoisuudet. Mikäli kuitenkin maaperän kaivutöiden yhteydessä todetaan aistinvaraisesti öljyä maaperässä, tulee siitä ilmoittaa ympäristöviranomaisille. Mahdolliset haitta-ainepitoiset maat tulee toimittaa luvanvaraiseen vastaanottoaikaan.

- Kohde 6: Kohteessa (RN:o 288-405-20-1) sijaitsee toimiva kohde (vaneri-, lastulevy- ja kuitulevyteollisuus). Kohteen lajiluokka on *Toimiva kohde*. Kohteessa on toimenpidetarvehuomiomerkinä: *Maarakentamisessa tai maankäytön muutoksissa, ota yhteyttä valvontaviranomaiseen*.

- Kohde 12: Kohteessa (RN:o 272–895–2–1) on tapahtunut öljyvahinko liikenneonnettomuuden yhteydessä. Kohteen lajiluokka on *Ei puhdistustarvetta nykyisellä maankäytöllä*. Kohteessa on toimenpidetarvehuomiomerkinä: *Maarakentamisessa tai maankäytön muutoksissa, ota yhteyttä valvontaviranomaiseen*.

- Suunniteltu pyörätie kulkee läheltä kohdetta, joten kohteessa suositellaan maaperän haitta-ainepitoisuuksien selvittämistä rakentamisen yhteydessä, koska kohteessa on toimenpidetarvehuomiomerkinä: *Maarakentamisessa tai maankäytön muutoksissa, ota yhteyttä valvontaviranomaiseen*.

- Suunniteltu pyörätie kulkee läheltä kohdetta, joten kohteessa tulee tehdä haitta-ainetutkimuksia rakentamisen yhteydessä, koska kohteessa on toimenpidetarvehuomiomerkinä: *Maarakentamisessa tai maankäytön muutoksissa, ota yhteyttä valvontaviranomaiseen*. Kohteessa on tapahtunut liikenneonnettomuus joulukuussa 2016. Maahan pääsi dieselöljyä ja rikkihappopohjaista pesuainetta. Tien alle jäi öljyä. Öljyvuodon niillä alueilla, joille jäi kynnysarvotason ylittäviä haitta-ainepitoisuuksia, tulee alueella suoritettavista kaivutöistä olla hyvissä ajoin yhteydessä Etelä-Pohjanmaan ELY-keskuksen valvontaviranomaiseen. Mahdolliset haitta-ainepitoiset maat tulee toimittaa luvanvaraiseen vastaanottoipaikkaan.

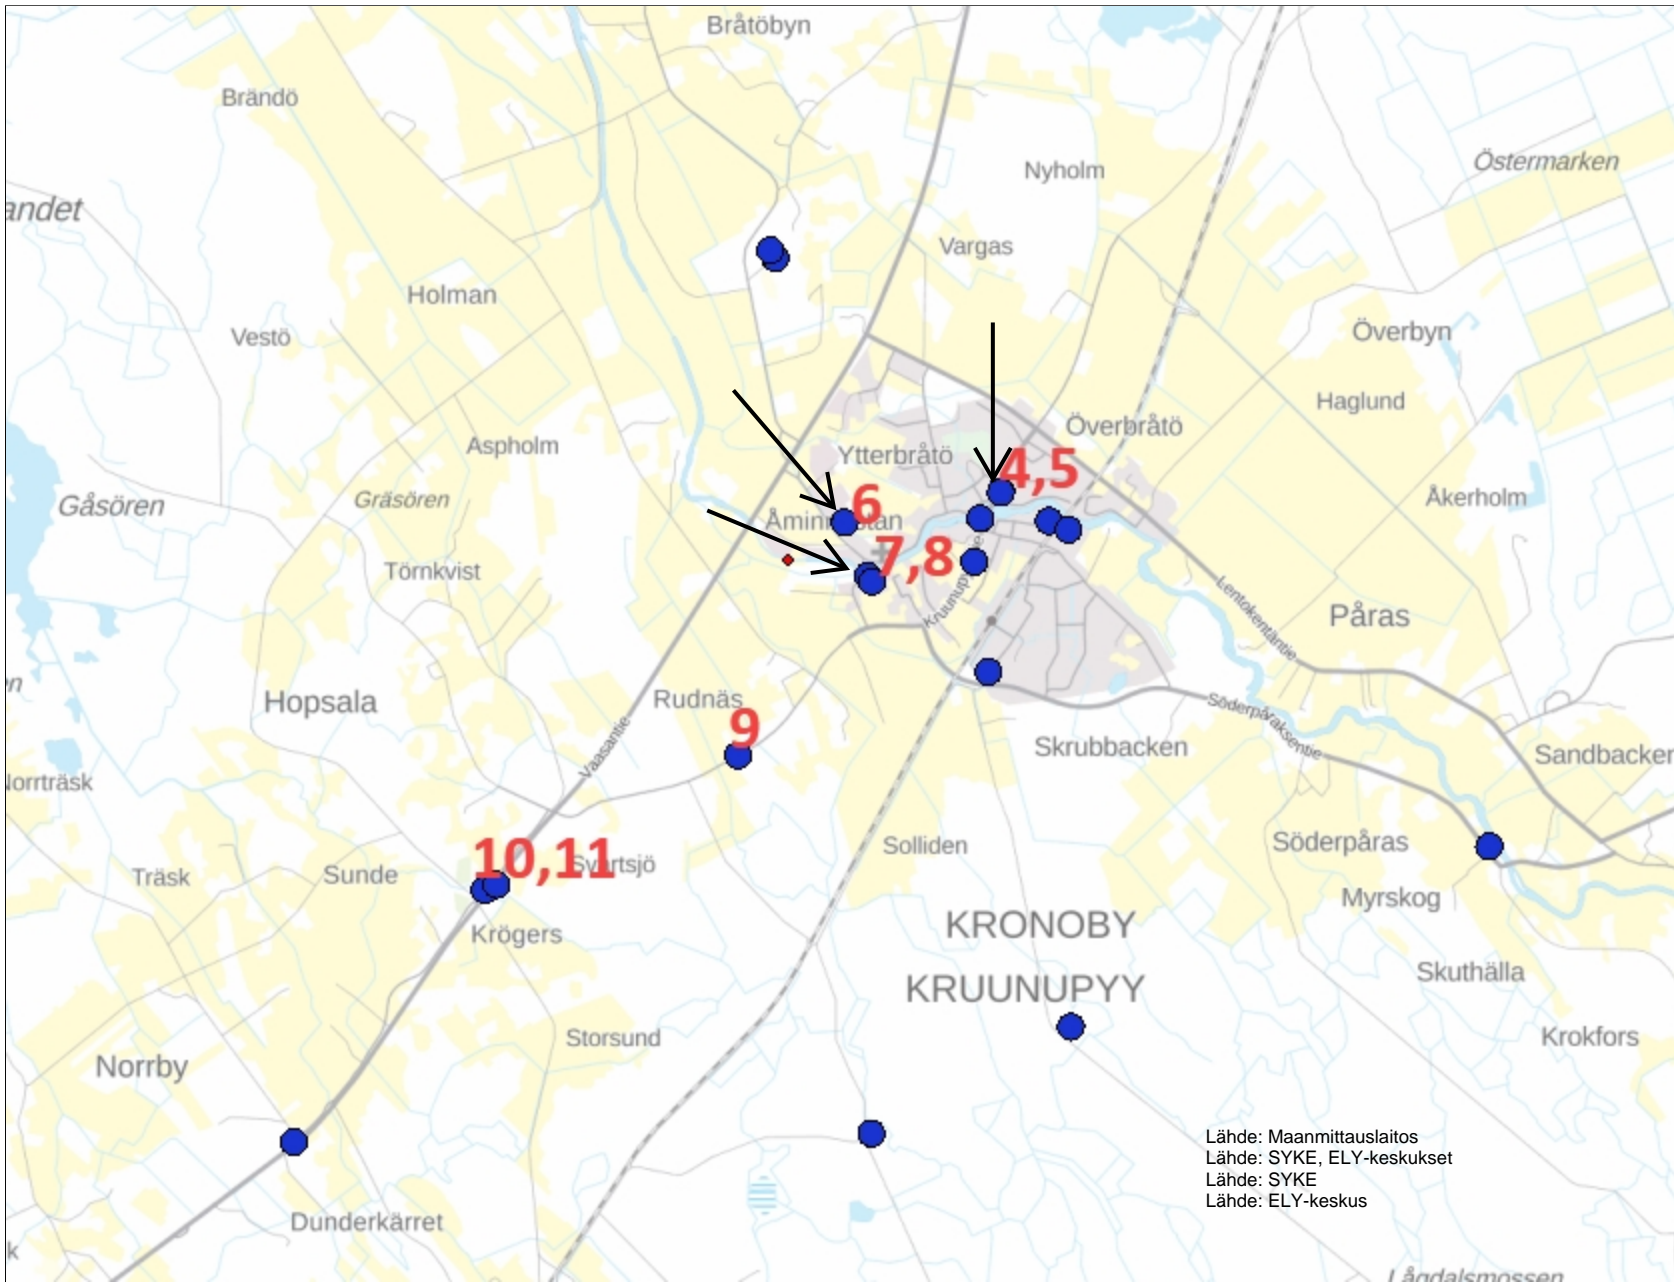
- Kohde 4: Kohteessa (RN:o 288-406-12-137) on polttonesteiden jakeluasema, joka on Toimiva kohde. Jakeluaseman maanrakennustöiden yhteydessä on havaittu öljyvahinko. Kohde on puhdistettu. Kohteen lajiluokka on *Ei puhdistustarvetta*.

- Kohde 5: Kohteessa (RN:o 288-406-12-137) on toiminut ja toimii myös nykyisin polttonesteiden jakeluasema. Kohteen lajiluokka on *Selvitystarve*. Kohteessa on toimenpidetarvehuomiomerkinä: *Maarakentamisessa tai maankäytön muutoksissa, ota yhteyttä valvontaviranomaiseen*.

- Kohde 7: Kohteessa (RN:o 288-401-33-0) on tapahtunut öljyvahinko rakennuksen lämmitysöljysäiliöstä. Puhdistustöistä ei ole tietoa. Kohteen lajiluokka on *Arviointitarve*. Kohteessa on toimenpidetarvehuomiomerkinä: *Maarakentamisessa tai maankäytön muutoksissa, ota yhteyttä valvontaviranomaiseen*.

- Kohde 8: Kohteessa (RN:o 288-401-52-11) on tapahtunut öljyvahinko rakennuksen lämmitysöljysäiliöstä. Kohde on puhdistettu. Kohteen lajiluokka on *Ei puhdistustarvetta*. Kohteessa on toimenpidetarvehuomiomerkinä: *Ei toimenpidetarvetta*.

- Kohde 9: Kohteessa (RN:o 288-401-29-3) on tapahtunut öljyvahinko liikenneonnettomuuden yhteydessä. Kohde on puhdistettu. Kohteen lajiluokka on *Ei puhdistustarvetta*. Kohteessa on toimenpidetarvehuomiomerkinä: *Ei toimenpidetarvetta*.

- Kohde 10: Kohteessa (RN:o 288-401-12-8) on sijainnut polttonesteiden jakelupiste. Kohteen lajiluokka on *Selvitystarve*. Kohteessa on toimenpidetarvehuomiomerkinä: *Maarakentamisessa tai maankäytön muutoksissa, ota yhteyttä valvontaviranomaiseen*.

- Kohde 11: Kohteessa (RN:o 272–895–2–1) on tapahtunut öljyvahinko rekkaonnettomuuden yhteydessä. Kohteen lajiluokka on *Ei puhdistustarvetta nykyisellä maankäytöllä*. Kohteessa on toimenpidetarvehuomiomerkinä: *Maarakentamisessa tai maankäytön muutoksissa, ota yhteyttä valvontaviranomaiseen*.

Kruunupyyn
keskustataajaman
tunnistettut MATTI-
rekisterin kohteet
4-11

- Mikäli pyörätien kaivutöitä tehdään tämän kohteen läheisyydessä, suositellaan jakeluaseman kohdalla maaperän öljypitoisuudet selvitettävän rakentamisen yhteydessä. Pyörätie on kuitenkin suunniteltu Kruunupyyntien toiselle puolelle kiinteistöstä. Haitta-aineiden ei arvioida kulkeutuneen Kruunupyyntien tien toiselle puolelle. Mikäli kuitenkin maaperän kaivutöiden yhteydessä todetaan aistinvaraisesti öljyä maaperässä, tulee siitä ilmoittaa ympäristöviranomaisille. Mahdolliset haitta-ainepitoiset maat tulee toimittaa luvanvaraiseen vastaanottoaikaan.

- Mikäli pyörätien kaivutöitä tehdään tämän kohteen läheisyydessä, suositellaan kiinteistön kohdalla maaperän öljypitoisuudet selvitettävän rakentamisen yhteydessä. Mahdolliset haitta-ainepitoiset maat tulee toimittaa luvanvaraiseen vastaanottoaikaan.

- Suunniteltu pyörätie kulkee läheltä kohdetta, joten kohteessa suositellaan maaperän öljyhiilivetypitoisuuksien selvittämistä rakentamisen yhteydessä, koska kohteessa on toimenpidetarvehuomiomerkinä: *Maarakentamisessa tai maankäytön muutoksissa, ota yhteyttä valvontaviranomaiseen*. Mahdolliset haitta-ainepitoiset maat tulee toimittaa luvanvaraiseen vastaanottoipaikkaan.

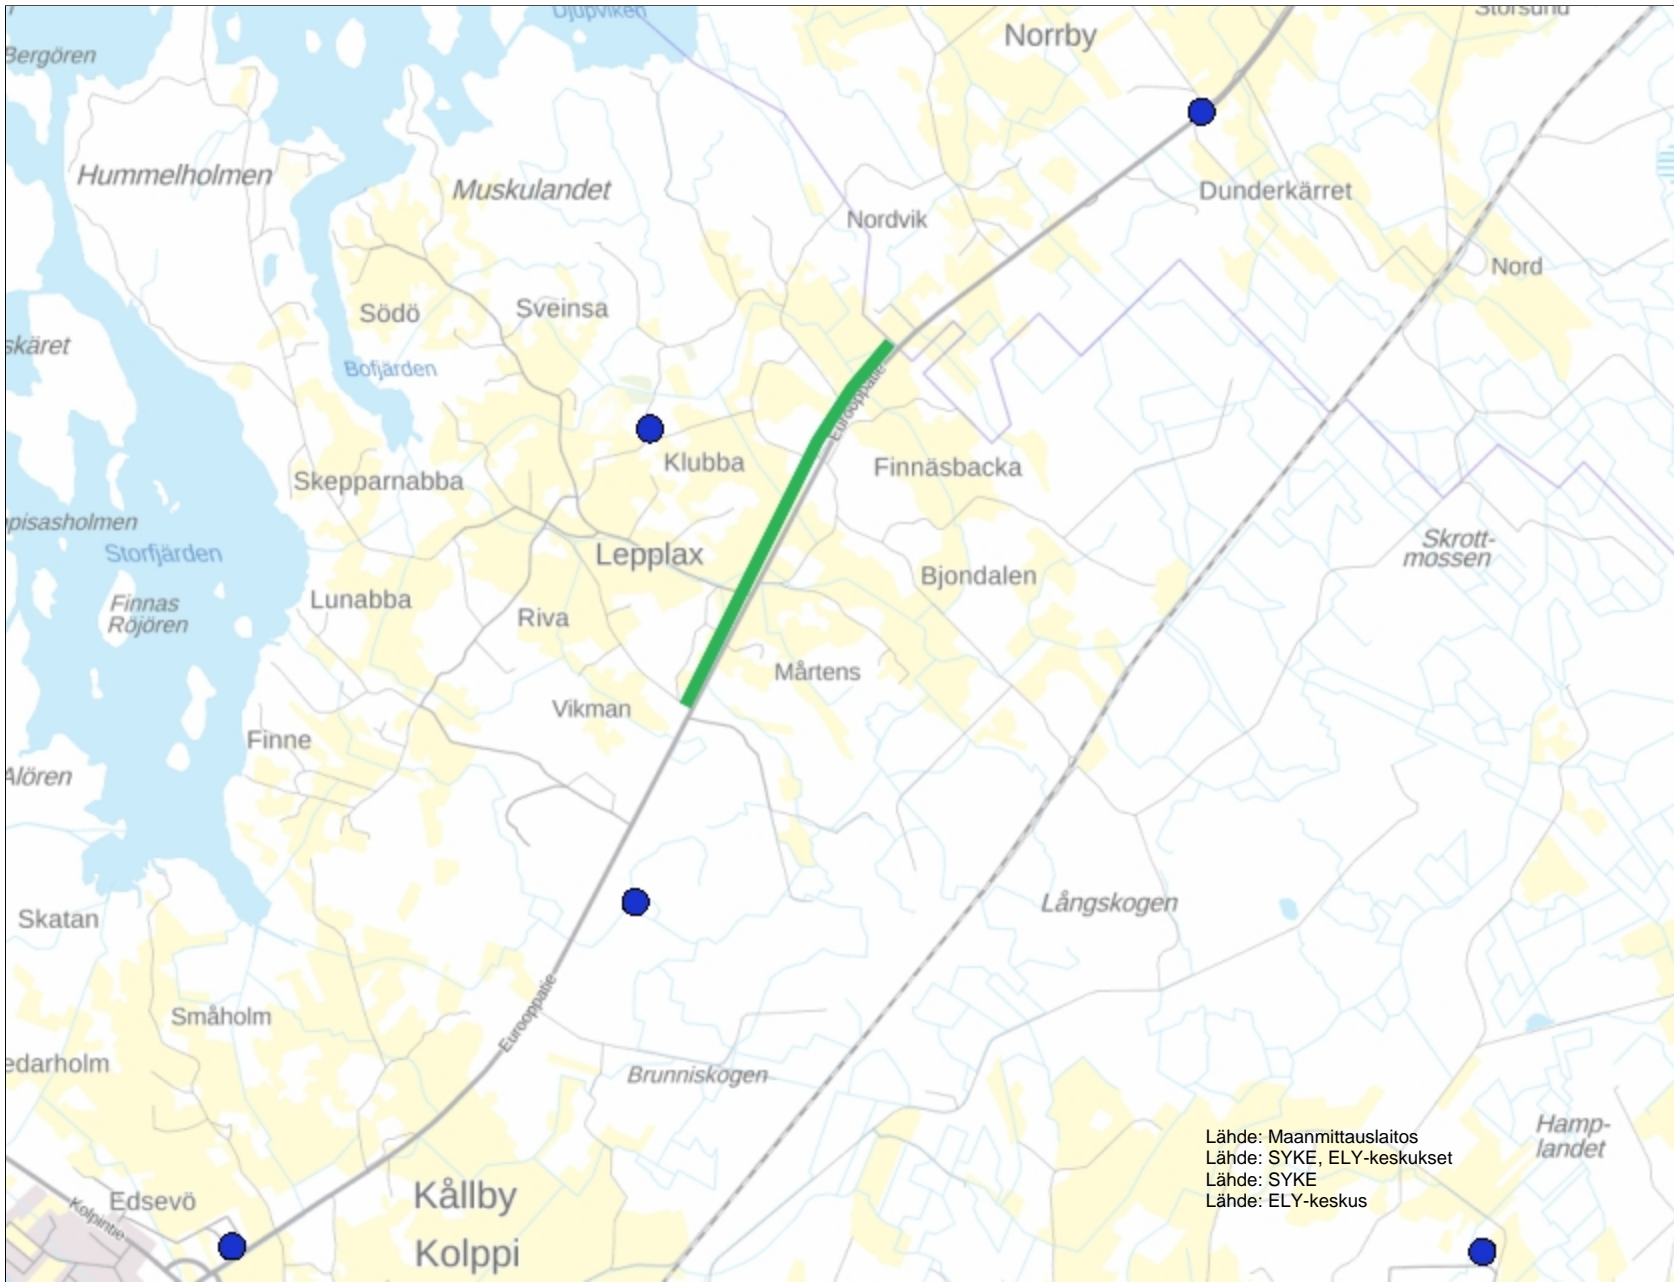
MATTI-kohteet Pedersöre

Pedersöressä ei tunnistettu MATTI-kohteita 200 m etäisyydellä suunnitellusta pyörätiestä

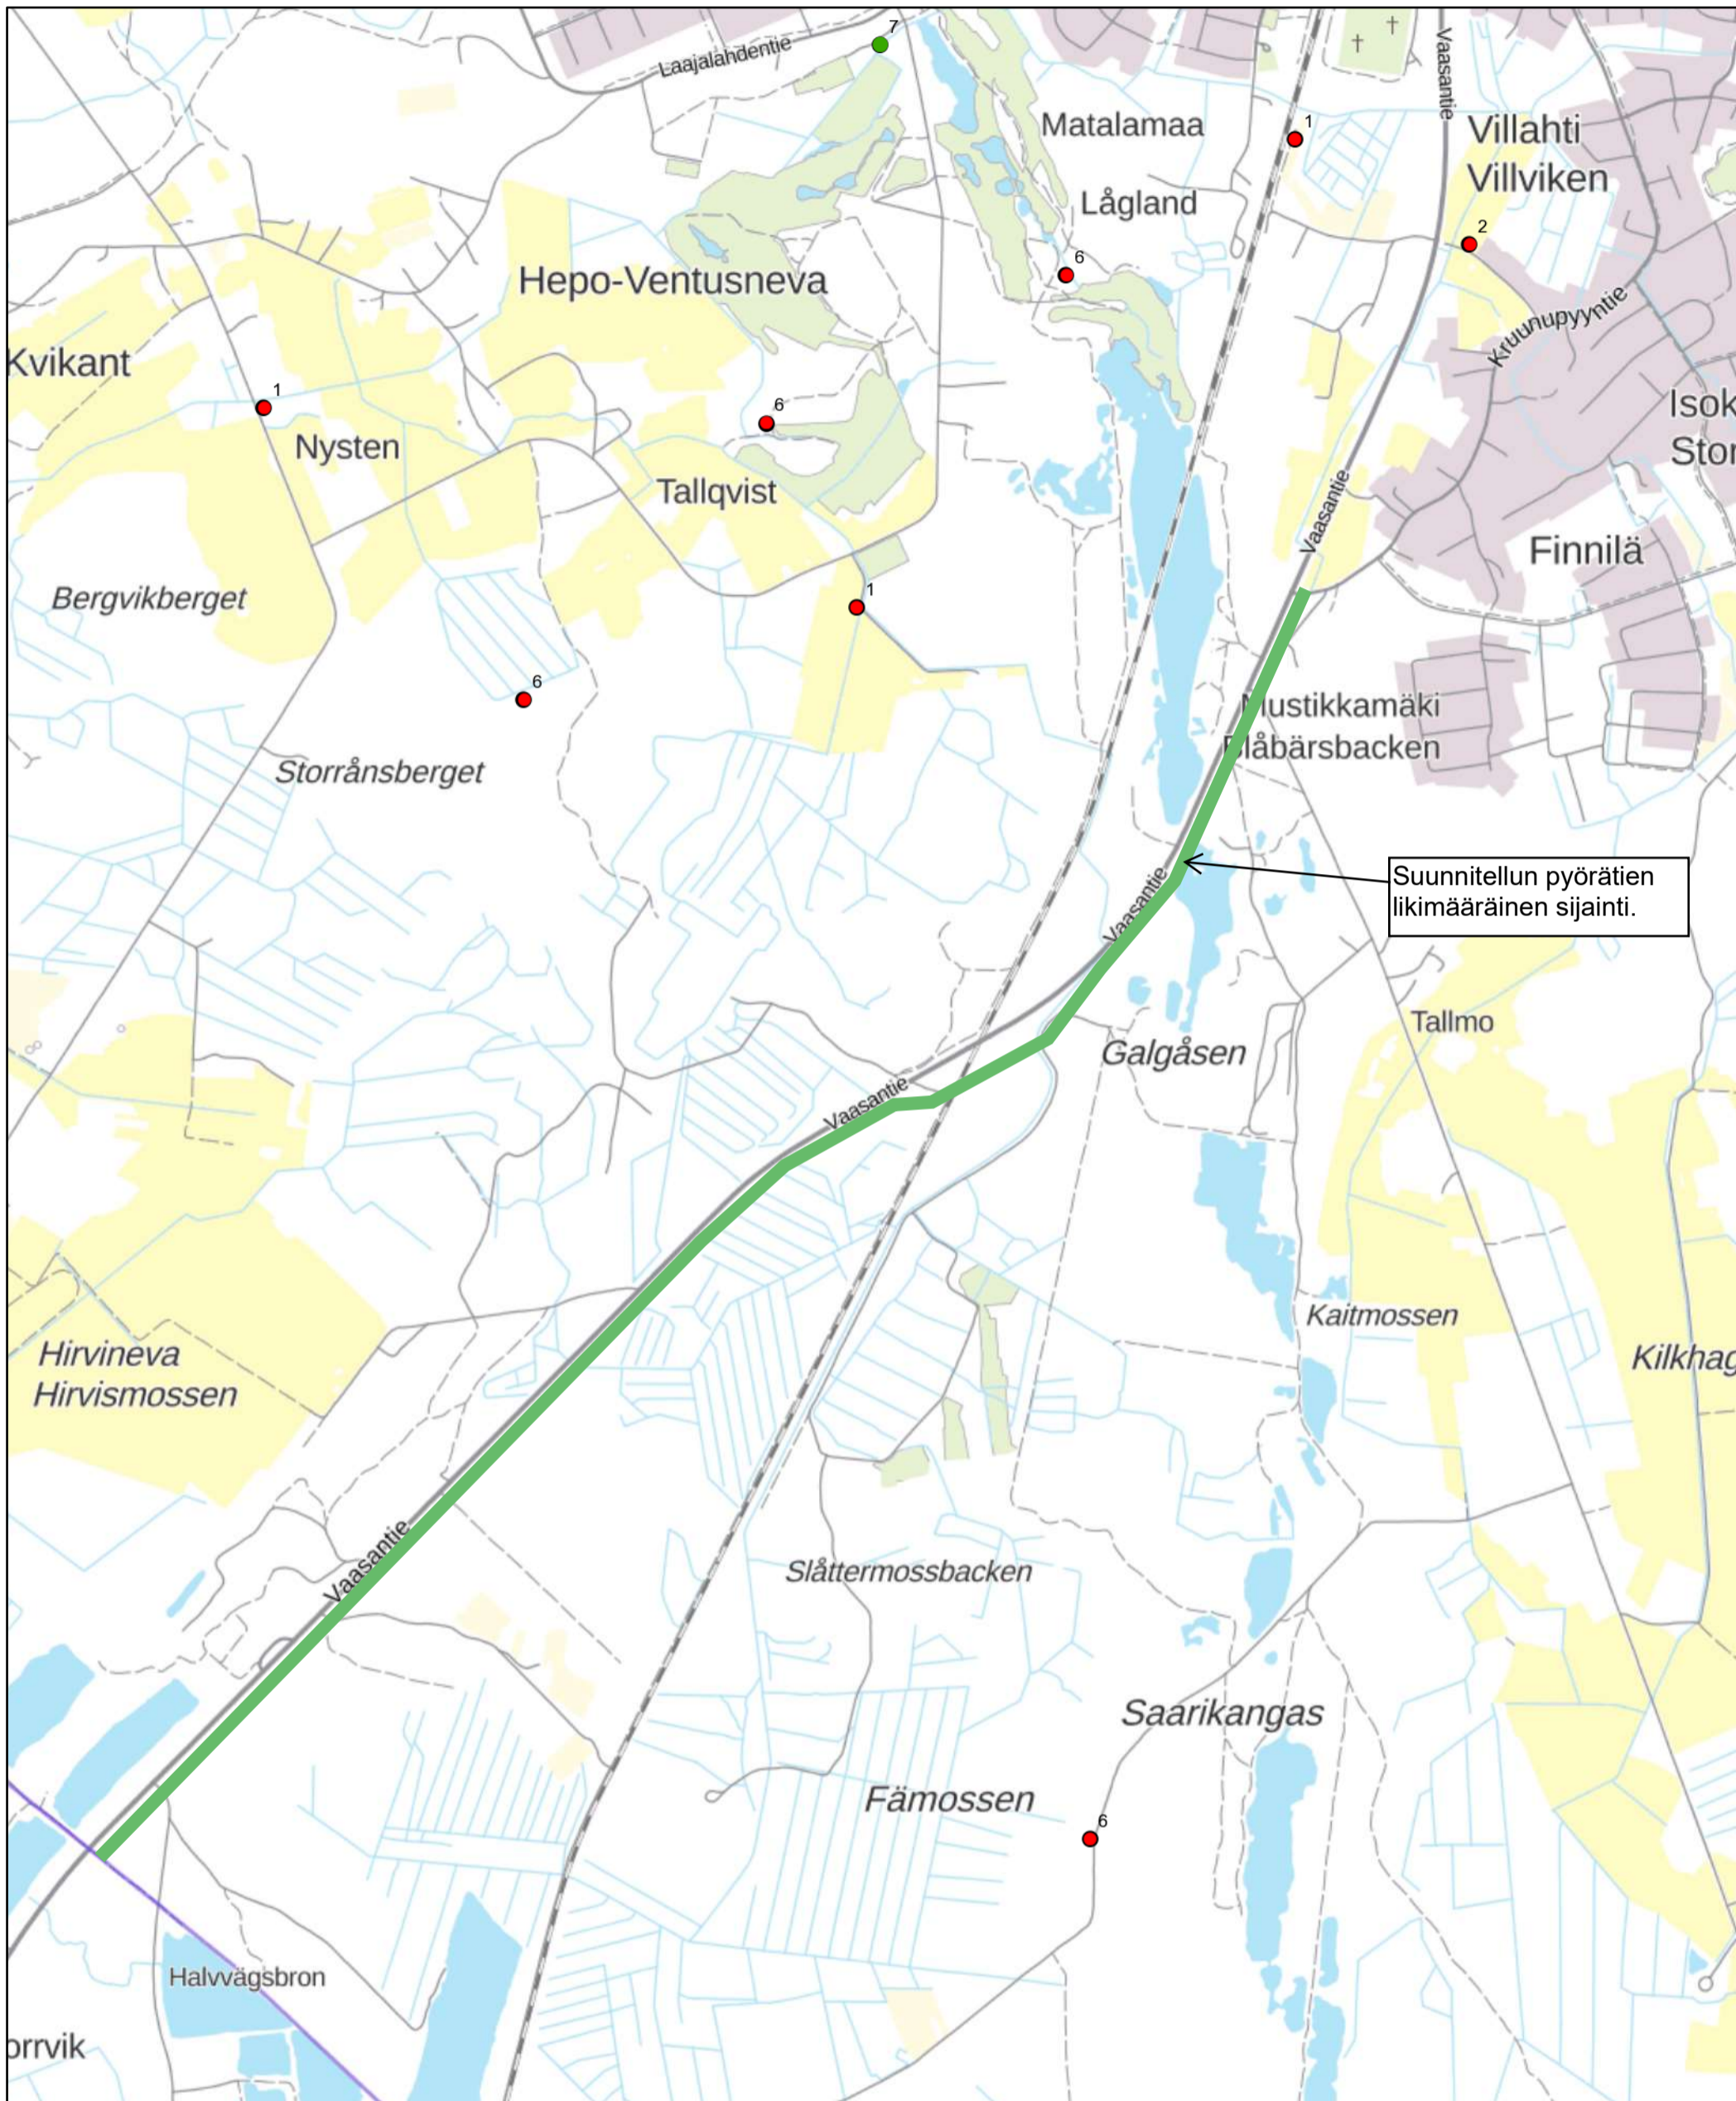
Kokkola Hasumaat

Pyörätien välittömästä läheisyydestä ei ole tutkimustietoa GTK:n aineistoissa. Lähimmät tutkimuspisteet sijaitsevat noin 0,8–1,0 km päässä suunnitellusta pyörätiestä. Kaikissa lähimmissä tutkimuspisteissä on todettu happamia sulfaattimaita. Tämän perusteella kaivualueella on mahdollista esiintyä happamia sulfaattimaita ja niihin pitää varautua rakentamisen yhteydessä. Happamien sulfaattimaiden esiintymisen todennäköisyys Kokkolan alueella on kohtalainen.

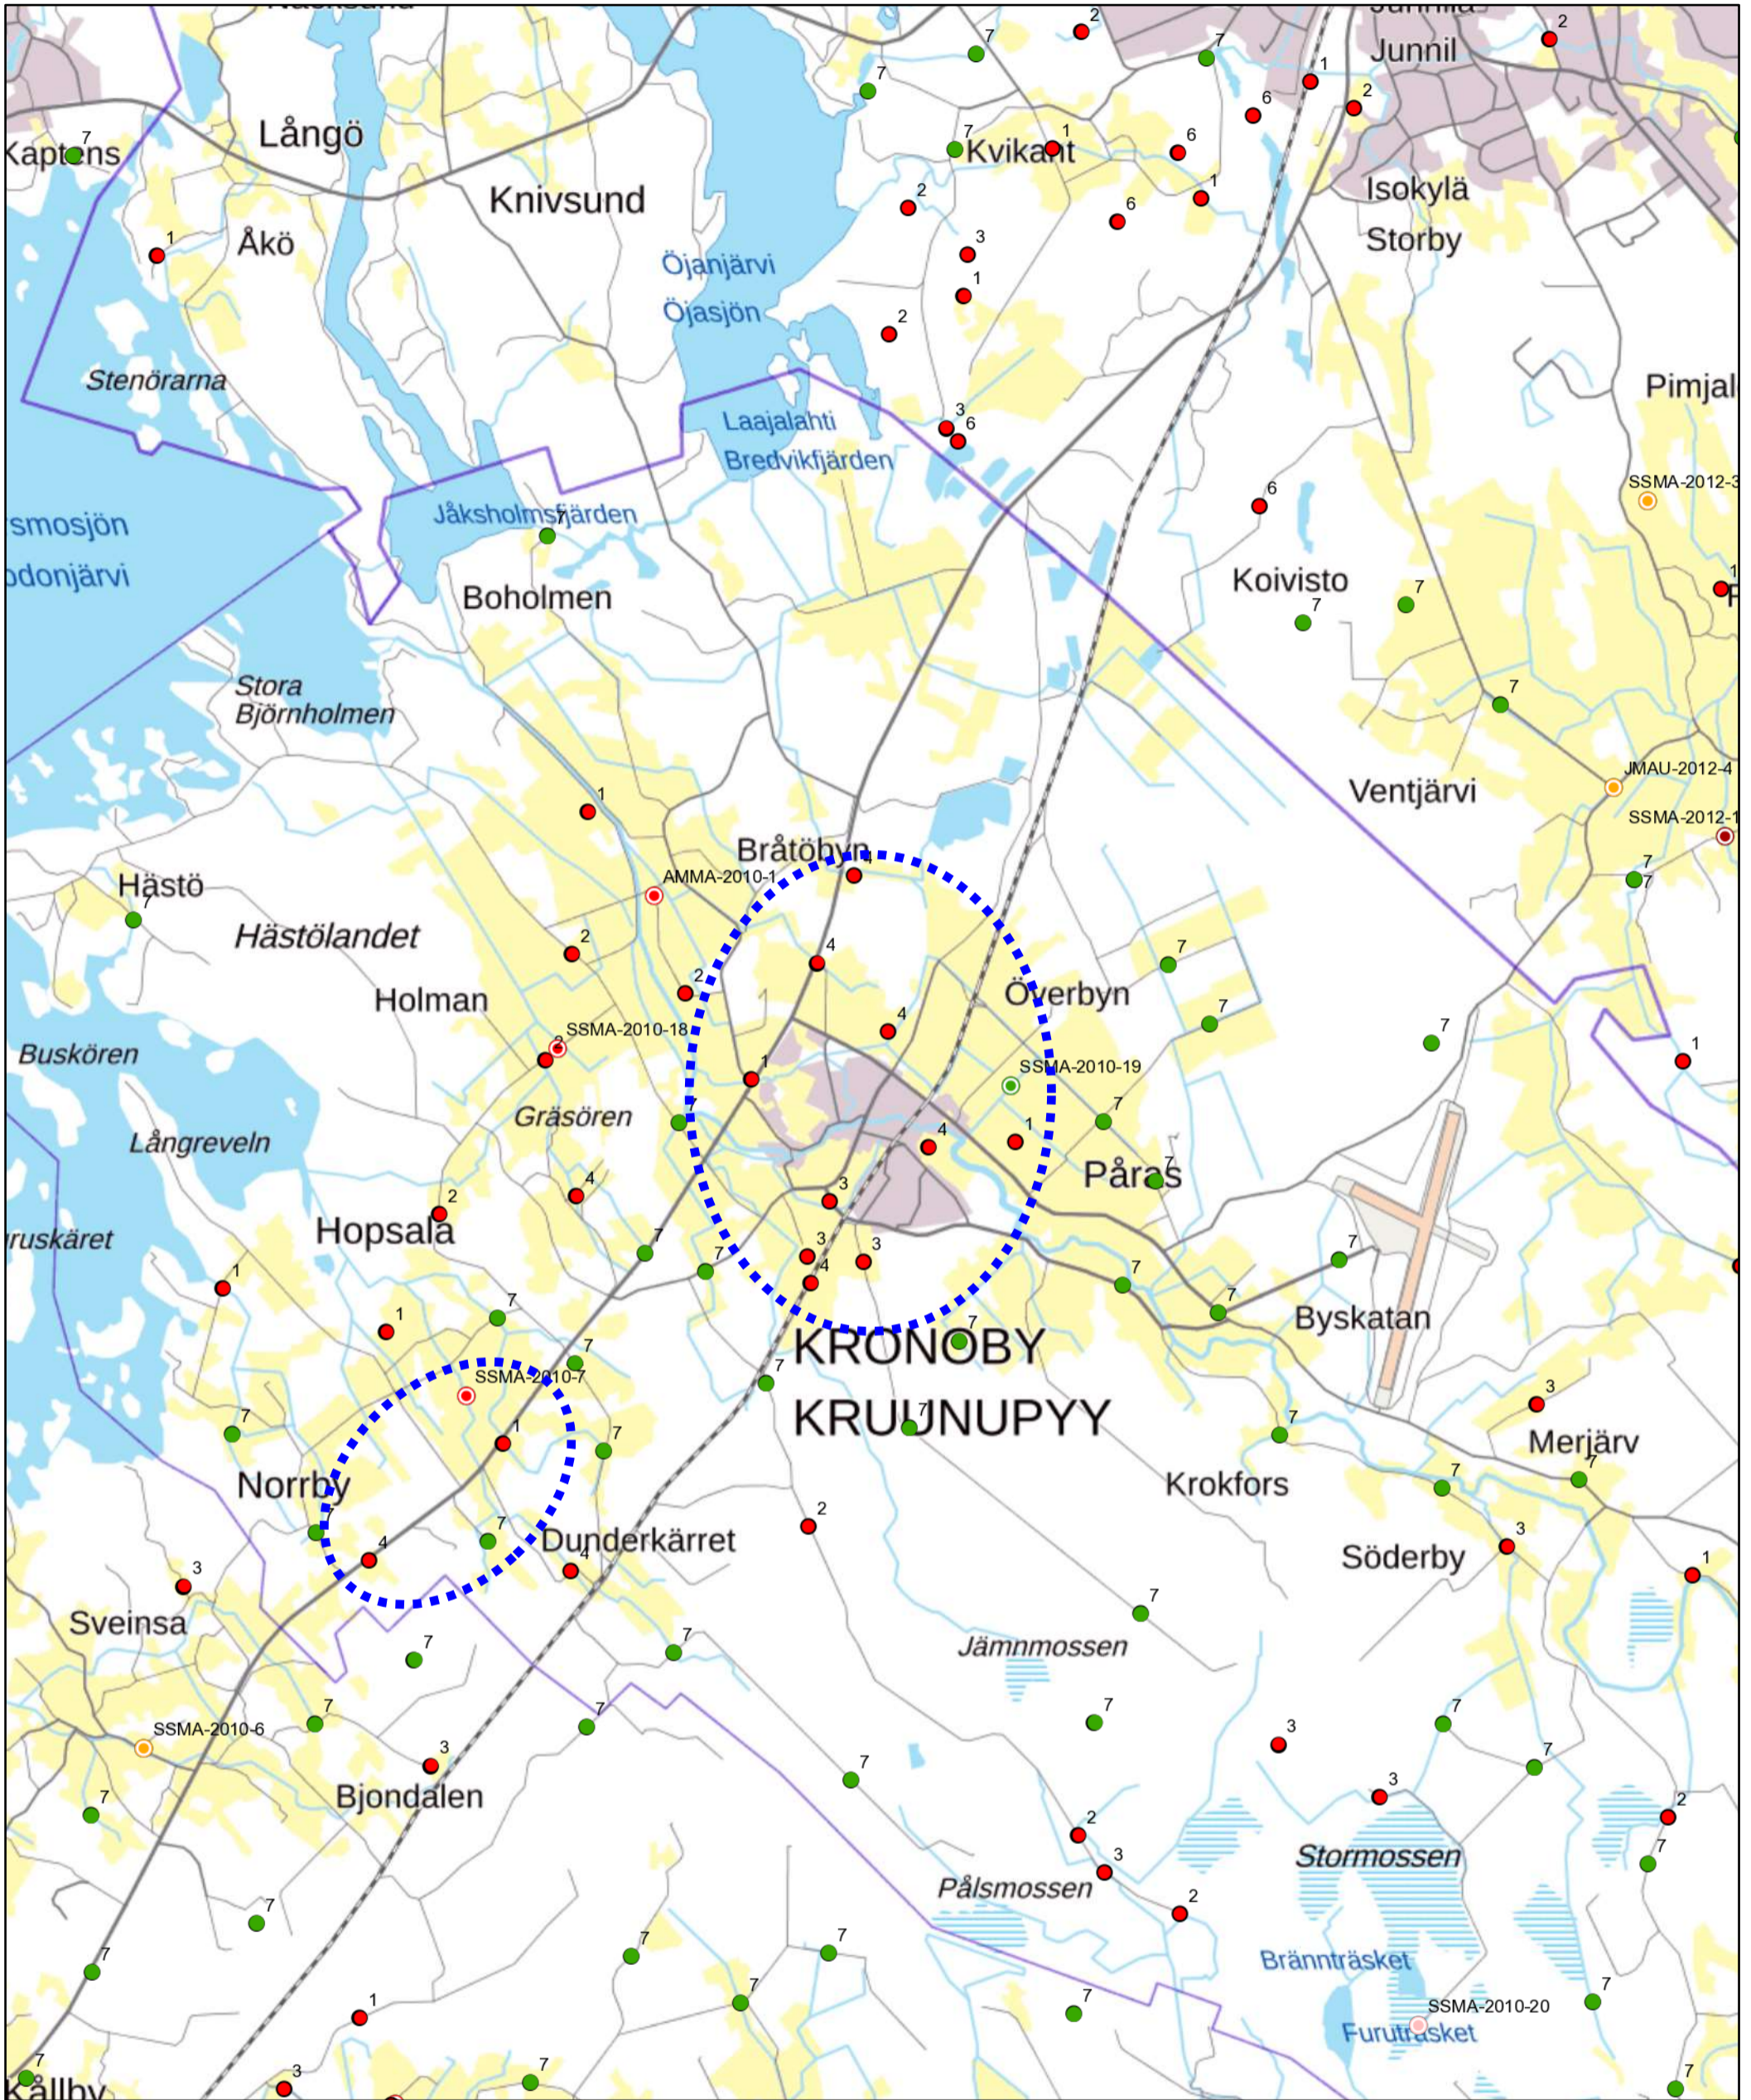
Kruunupyö Hasumaat

Pyörätien välittömästä läheisyydestä on tutkimustietoa GTK:n aineistoissa. Alueilla on todettu happamia sulfaattimaita. Varsinkin keskustataajaman ja kunnan lounaispuolella on syytä varautua happamiin sulfaattimaihin rakentamisen yhteydessä. Todetut happamat sulfaattimaat on todettu pääosin 1,5–3,0 m syvyydessä maanpinnasta. Varsinkin keskustataajaman alueella happamien sulfaattimaiden esiintymisen todennäköisyys alueella on suuri.
