Ylikunnallinen pyörätie Kokkola – Kruunupyy - Pedersöre Ympäristöselvitys mahdollisista pilaantuneista alueista ja happamista sulfaattimaista

YMPÄRISTÖSELVITYS

23.9.2022

P46312P001

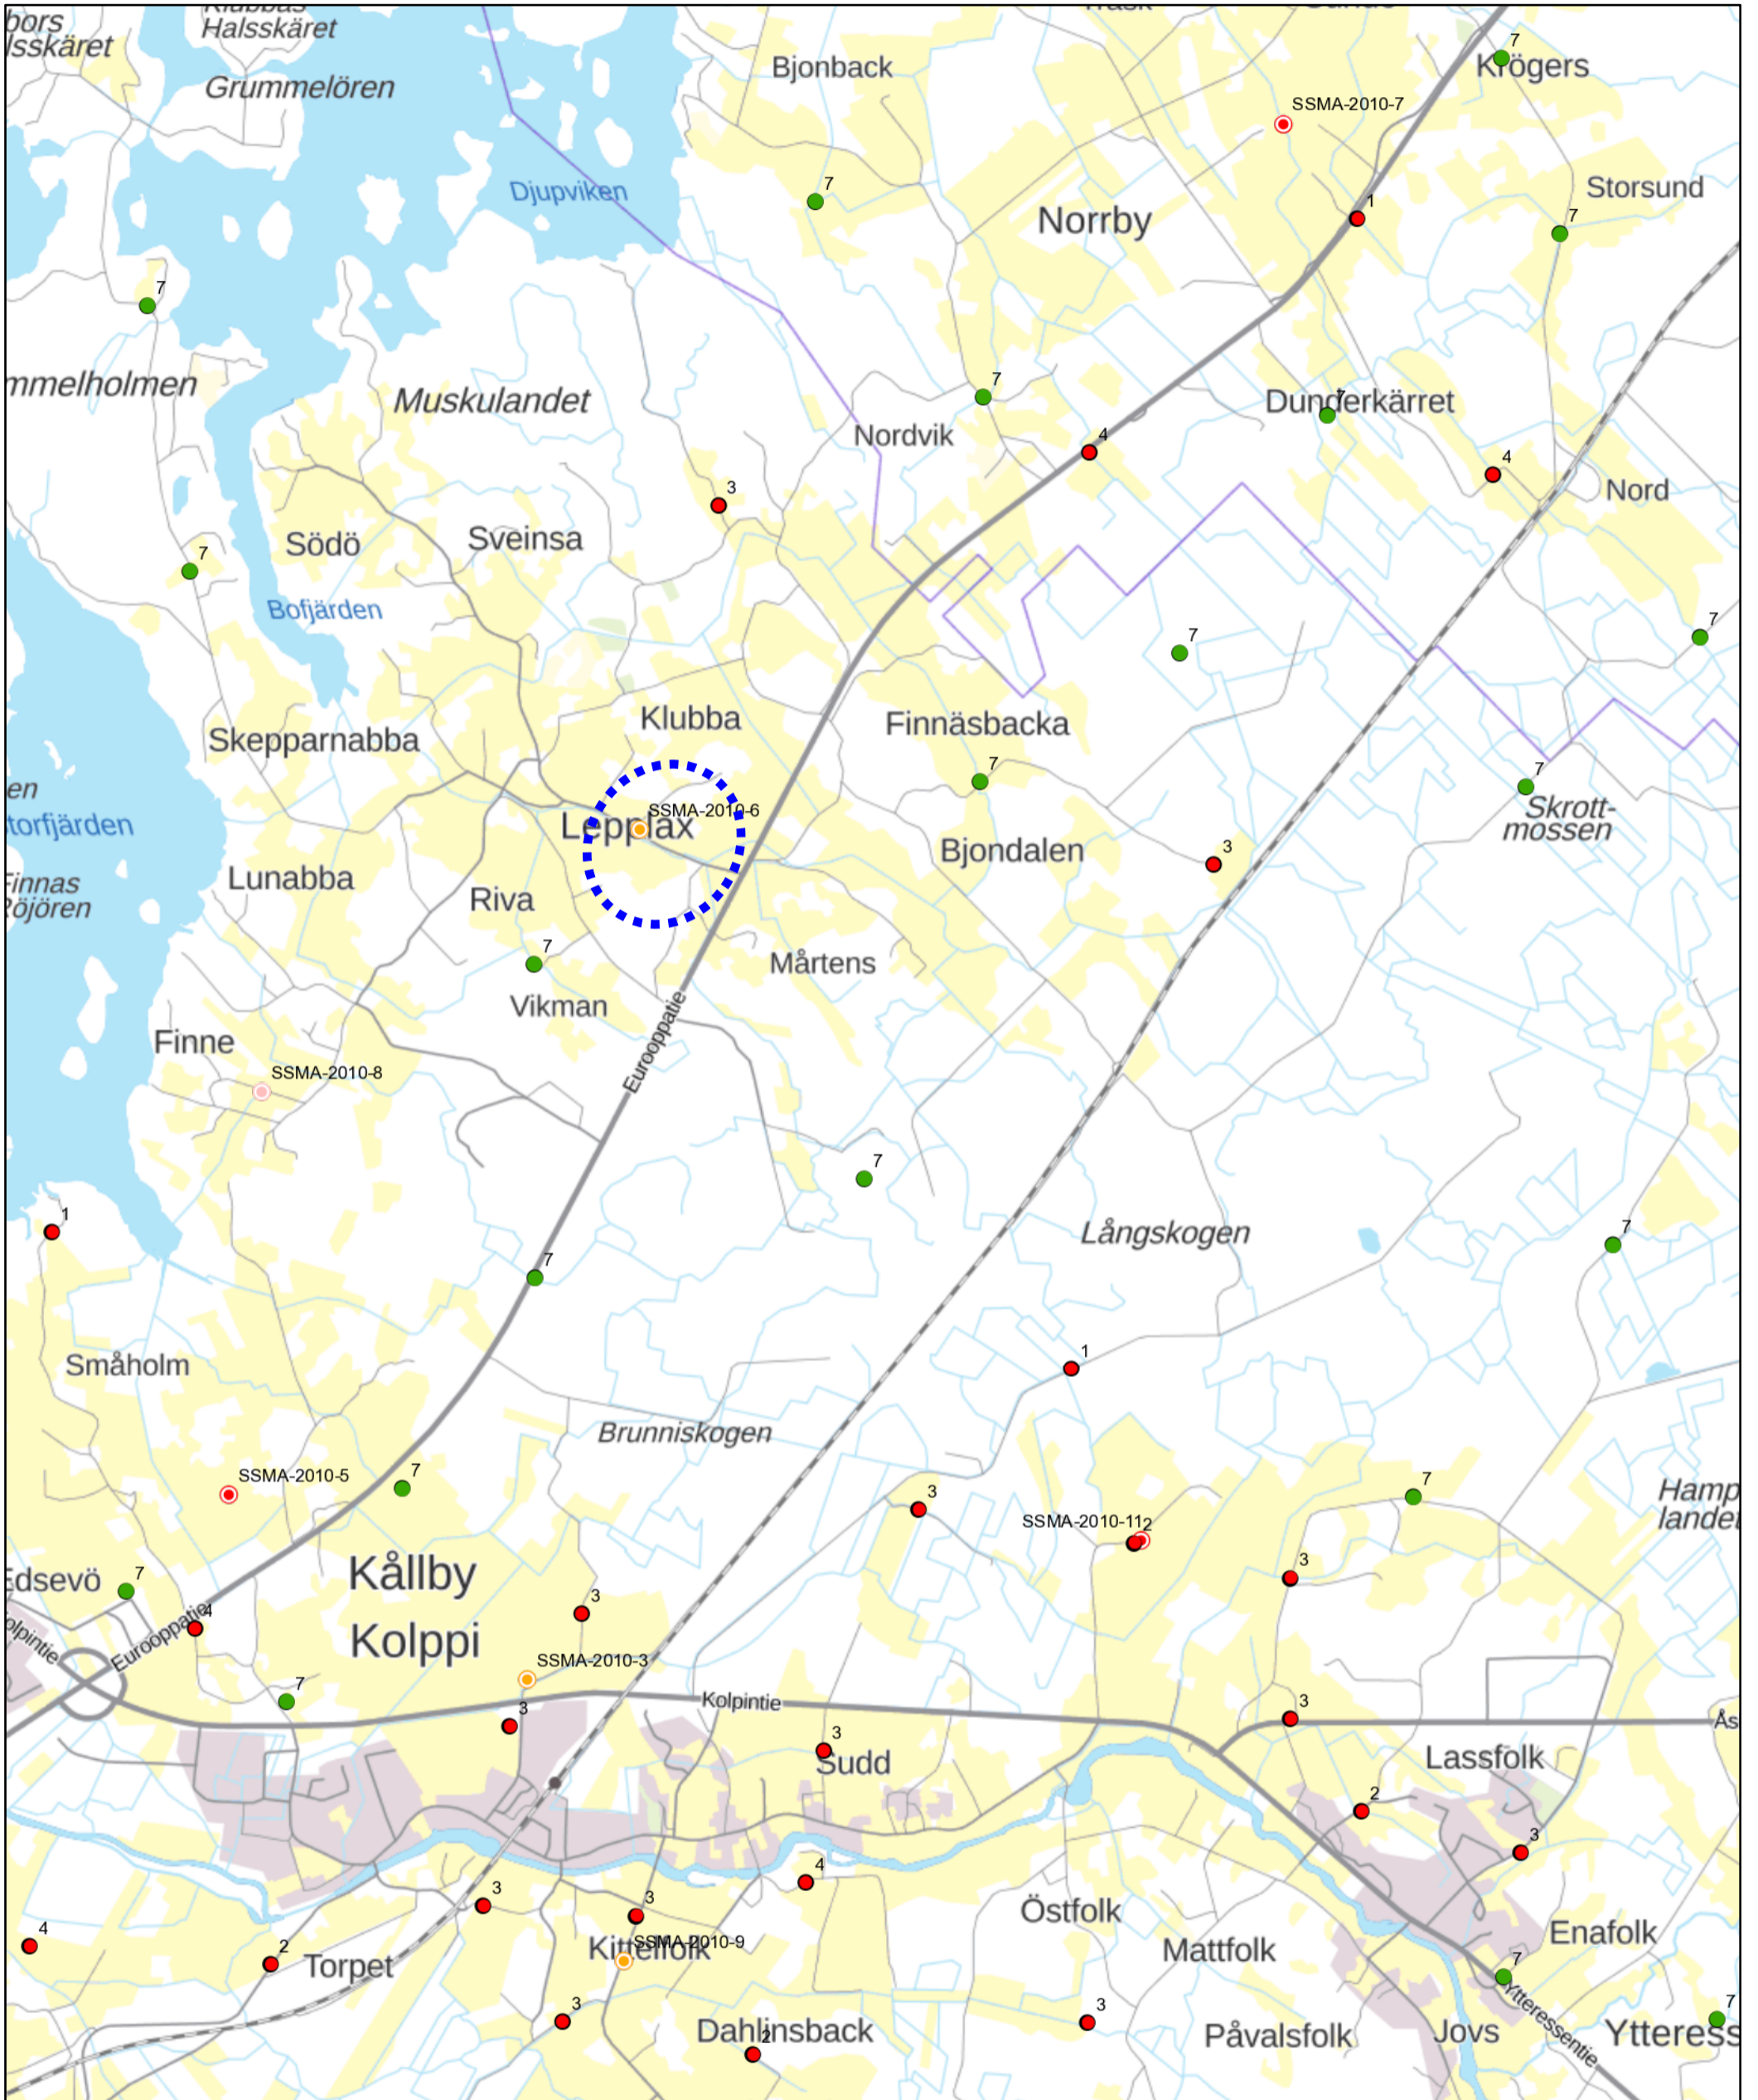
Pedersöre Hasumaat

Pyörätien välittömästä läheisyydestä on tutkimustietoa GTK:n aineistoissa. Alueilla on todettu piste-mäisesti happamia sulfaattimaita, mutta ei laajalti. Happamien sulfaattimaiden esiintymisen todennäköisyys Pedersören alueella on pääasiassa melko pieni suunnitellun pyörätie läheisyydessä, mutta niiden esiintyminen alueella on mahdollista. Todetut happamat sulfaattimaat on todettu pääosin 1,0–3,0 m syvyydessä maanpinnasta.
